# ارزیابی مفهومی عملکرد لرزه‌ای دیوارهای غیرسازه‌ای در ساختمان‌های میان مرتبه‌ی متعارف

## بر اساس تجارب زلزله‌های گذشته

شماره ۳-۶  
پاییز ۱۳۹۵  
فصلنامه  
علمی-پژوهشی

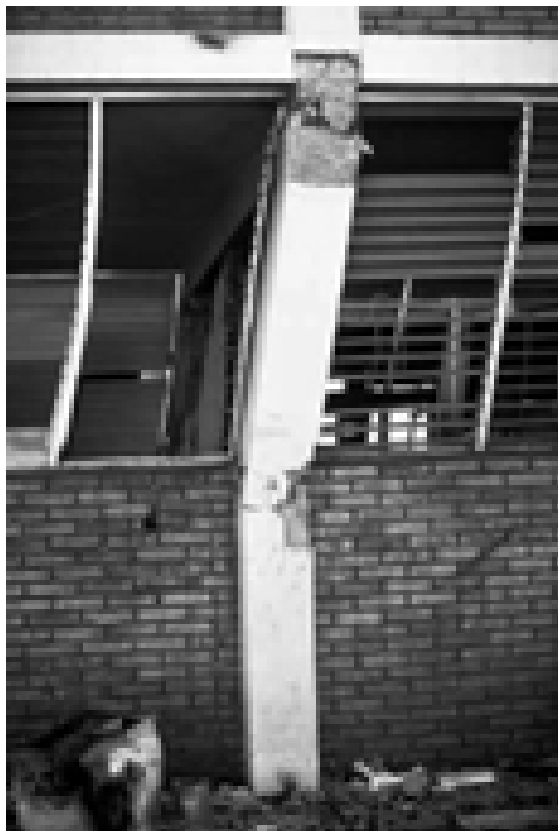
تصویر ۷: شکست خمشی ستون کوتاه [۲۹]

این پدیده یکی از دلایل اصلی فروریختن ساختمان‌ها در زلزله می‌باشد. پدیده ستون کوتاه در اثر پرشدن تنها بخشی از قاب توسط دیوارهای پرکننده میانقاب رخ می‌دهد [۱۵، ۳، ۳] (تصویر دوازده-هشت). زمانی که طول ستون‌ها کوتاه می‌شود، صلب‌تر شده و جذب بخش عمده‌ای از نیروی برشی طبقه توسط این ستون‌ها با توجه به تناسب سختی ستون با عکس مکعب طول آن اتفاق می‌افتد [۱۰، ۴]. لازم به ذکر است در ستون‌های کوتاه (نسبت کم ارتفاع به عرض)، شکست برشی رخ داده و ترک‌ها به صورت قطری پدید می‌آید (تصویر شش) و در ستون‌های لاغر (نسبت زیاد ارتفاع به عرض)، شکست به صورت خمشی رخ می‌دهد (تصویر هفت).

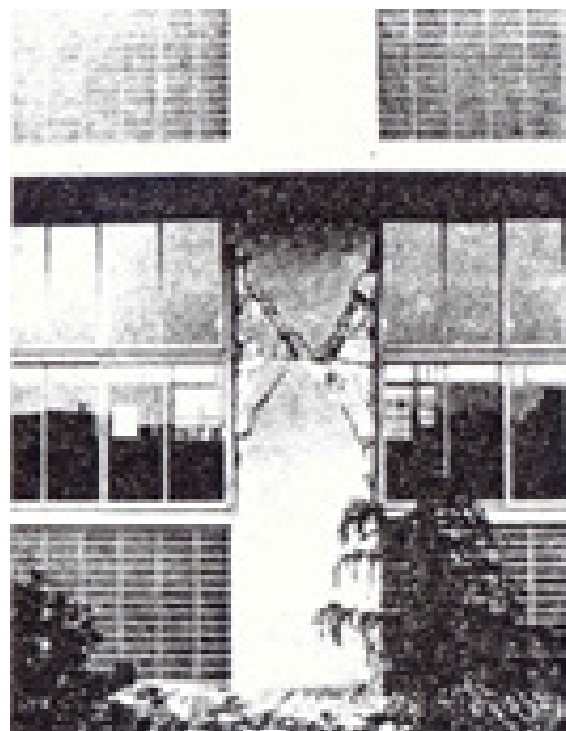
تصویر ۶: شکست برشی ستون کوتاه در زلزله ۱۹۶۸ تاکاچی اوکی ژاپن [۲۸]

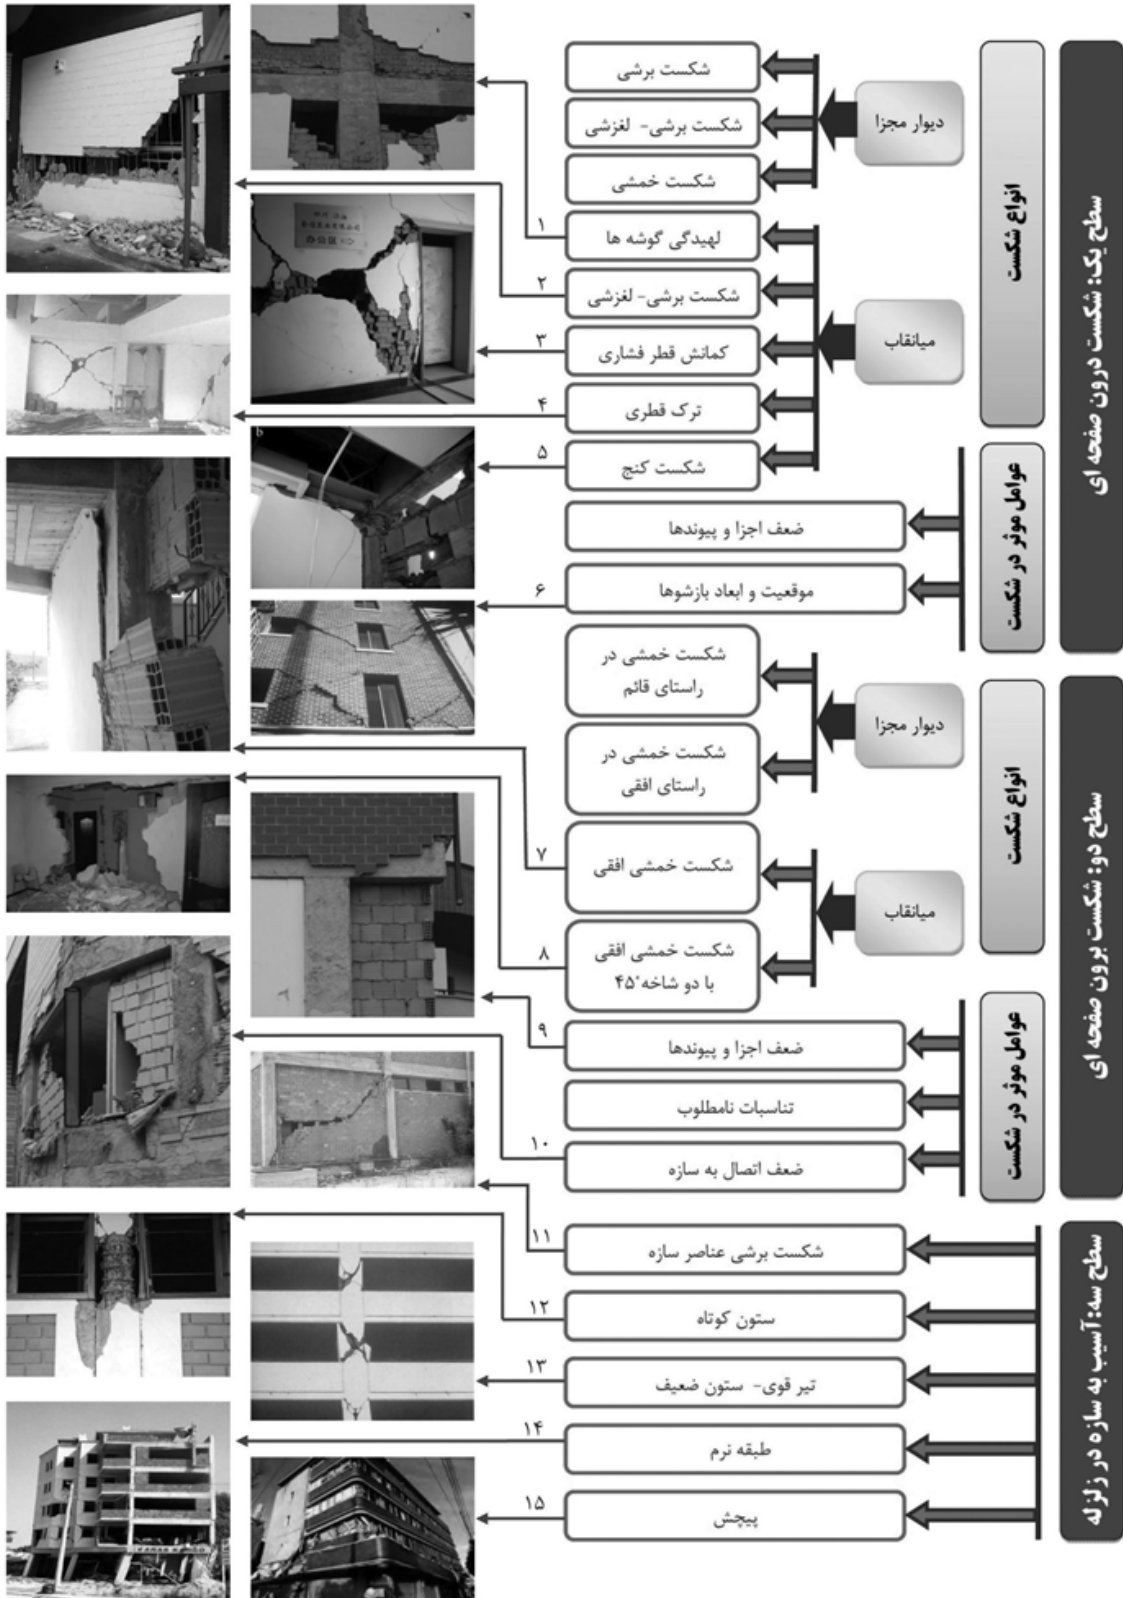
تصویر ۸: نمودار و تصاویر مربوط به سطوح عملکرد نامطلوب دیوارها در زلزله جهت توضیحات تکمیلی تصاویر به پی نوشت ها مراجعه شود. (نگارندگان)

۱۳. شکست برشی ستون کوتاه در زلزله ۲۰۰۱ آرکیپا پرو (Aliaari, Memari, 2005)
۱۴. ایجاد طبقه نرم در اثر حذف دیوارهای آجری طبقه همکف در زلزله ۱۹۹۹ کوکابلی ترکیه (Yatağan, 2011: 226)
۱۵. تخریب ساختمان در اثر پیچش ناشی از چیدمان دیوارها؛ زلزله ۱۹۹۵ کوبه (Tabeshpour, et al, 2012: 289)

توضیحات تکمیلی نمودار تصویر ۸:

۱. لهدیگی گوشه های دیوار؛ زلزله ۲۰۰۸ سیچوان چین (Zhao, et al, 2009: 1714)
۲. شکست برشی لغزشی دیوار؛ زلزله ۲۰۱۱ لیتلتون نیوزلند (Kam, et al, 2011: 250)
۳. کمانش بخش میانی دیوار؛ زلزله ۲۰۰۸ سیچوان چین (Zhao, et al, 2009: 1714)
۴. ترک خوردگی قطری دیوار؛ زلزله ۱۹۹۹ ایزمیت ترکیه (باخمن، 1389: 31)
۵. شکست کنج دیوار و ستون؛ زلزله ۲۰۰۸ سیچوان چین (Zhao, et al, 2009: 1714)
۶. ایجاد ترک های قطری در دیوار بین بازشوها؛ زلزله ۱۹۹۴ نورث ریج آمریکا (باخمن، 1389: 71)
۷. شکست برون صفحه ای دیوار به صورت خمشی افقی؛ زلزله ۲۰۰۲ مولیس ایتالیا (Decanini, et al, 2004: 225)
۸. شکست برون صفحه ای دیوار به صورت خمشی افقی با دو شاخه ۴۵؛ زلزله ۲۰۰۹ آبروزو ایتالیا (Ceci, et al, 2010: 1920)
۹. فروپاشی جدار خارجی دیوار در اثر ضعف اتصال دو جدار و کاهش پهنای تکیه گاهی جدار دوم دیوار؛ زلزله ۲۰۰۹ آبروزو ایتالیا (Vicente, et al, 2012: 26)
۱۰. شکست برون صفحه ای در اثر عدم استفاده از کلاف قائم در گوشه ها؛ زلزله ۲۰۰۹ آبروزو ایتالیا (Vicente, et al, 2012: 28)

۱۱. شکست برشی ستون در اثر اندرکنش بین میانقاب و ستون؛ زلزله ۱۹۹۸ آدانا جیحان ترکیه (باخمن، 1389: 31)
۱۲. شکست ستون و ایجاد پدیده تیر قوی ستون ضعیف در اثر یکپارچگی دست اندازها با تیر طبقات؛ زلزله ۱۹۹۴ نورث ریج آمریکا (باخمن، 1389: 42)

بر اساس تجارب زلزله‌های گذشته آسیب‌های وارد بر دیوارها و آن دسته از آسیب‌های وارد بر سازه که در اثر عملکرد دیوارها ایجاد می‌شود در سه سطح کلی قابل بررسی می‌باشد؛ در سطح یک تنها دیوار دچار آسیب می‌گردد، این آسیب‌ها تحت عنوان شکست درون صفحه‌ای دیوار قابل بررسی بوده و در مورد دیوارهای مجزا و میانقاب‌ها صادق است. در سطح دو، دیوار دچار آسیب شده و احتمال وارد شدن آسیب به دیگر عناصر غیرسازه‌ای و انسان‌ها [۲۱] نیز ایجاد می‌گردد. این دسته از آسیب‌ها تحت عنوان شکست برون صفحه‌ای دیوارها شامل دیوارهای مجزا و میانقاب‌ها قابل بررسی است. در سطح سه، دیوار موجب وارد شدن آسیب به سازه ساختمان می‌گردد. در این سطح ممکن است ابتدا دیوار دچار شکست، به ویژه شکست درون صفحه‌ای گردیده و سپس سازه دچار آسیب شود و یا دیوار دچار آسیب نشده بلکه به دلیل فرم، مصالح، نحوه اتصالات و چیدمان موجب آسیب دیدن سازه گردد، بدیهی است در صورت آسیب دیدن سازه، آسیب‌های وارد بر عناصر غیرسازه‌ای از جمله دیوارها و ایجاد خطرات جانی برای انسان‌ها نیز مورد انتظار می‌باشد. در ادامه به بررسی این سه سطح اصلی از آسیب‌های به وقوع پیوسته پرداخته می‌شود (تصویر هشت).

یکی از عوامل موثر در فروپاشی برون صفحه‌ای دیوارها ناشی از ضعف ذاتی و عدم یکپارچگی اجزای دیوار با یکدیگر به ویژه ضعف ملات به کاررفته در پیوند بین واحدهای بنایی و ضعف اتصال در دیوارهای دوجداره بوده است. دیوارهای خارجی در سال‌های اخیر به دلیل مسائل مربوط به عملکرد حرارتی و اصلاح پل‌های حرارتی دچار تغییر گردیده و این امر خطرات جدیدی را در اثر کمبود اتصال جدار خارجی به داخلی، کاهش پهنای تکیه‌گاهی جدار خارجی و ... به وجود آورده است [۳] (تصویر نه-هشت).

اغلب، دیوارها در اثر کمبود اتصالات مکانیکی با ستون‌ها و تیرهای پیرامونی، کمبود اتصال به دیوارهای عمودی، عدم پیش بینی کلاف قائم در گوشه‌ها در زلزله دچار شکست خارج از صفحه می‌گردند [۳]. تصویر ده-هشت).

ستون، در ابتدا و انتهای تیرو یا ناحیه اتصال و کمبود مقاومت برشی، شکست برشی در عناصر سازه‌ای به وقوع خواهد پیوست (تصویر یازده-هشت).

در سازه‌ای که نیروی زلزله در آن توسط قاب‌ها تحمل می‌شود، لازم است طراحی به نحوی صورت پذیرد که ابتدا مفصل‌های الاستیک در تیرها ایجاد شود و ستون‌ها در حالت الاستیک باقی بمانند، [۳، ۳۱] زیرا در صورتی که تغییرشکل انعطاف پذیر در ستون‌ها قبل از تیرها ایجاد شود، فروریزش کل طبقه یا ساختمان قطعی است [۳، ۳۱، ۳۲]. در صورتی که بخش پیشانی یا دست انداز پنجره‌ها در نما به صورت پیوسته با تیرهای سازه اجرا شود، علی‌رغم پرهیز از اصل تیرقوی ستون ضعیف در طراحی، ساختمان در زلزله رفتاری مشابه را از خود نشان خواهد داد [۲] (تصویر سیزده-هشت).

طبقه نرم عبارت است از عدم پیوستگی سختی که در اتصالات طبقه بعدی خودنمایی می‌کند. چنانچه سختی یک طبقه (اغلب طبقه همکف) به نحو بارزی کم‌تر از طبقات فوقانی باشد [۳۳-۳۵]، بخش قابل توجهی از کل تغییرمکان جانبی ساختمان متوجه طبقه همکف شده [۳۶، ۳۲، ۹، ۳۳، ۳۴، ۳۵] و این امر منجر به ایجاد مفصل پلاستیک در بالا و پایین ستون‌ها می‌گردد. به این ترتیب عناصر باربر قائم در طبقه همکف به شدت آسیب دیده در حالی که سایر عناصر ساختمان معمولاً سالم باقی می‌مانند [۳۵]. این مطلب اغلب به دلایل معماری برای ایجاد ورودی با دهانه‌های باز، لابی ساختمان‌ها، پارکینگ‌ها و... اتفاق می‌افتد. در بسیاری از مواقع علی‌رغم طراحی سازه منظم در ارتفاع، در اثر کاهش یا حذف میانقاب‌ها در طبقات مجاور، نامنظمی در ارتفاع رخ می‌دهد [۳۷، ۳۶، ۳۵، ۳۱، ۶] (تصویر چهارده-هشت).

از دیدگاه تحلیل سازه نیروی زلزله به مرکز جرم طبقات وارد می‌شود و نیروی مقاوم در برابر زلزله در مرکز سختی سیستم مهاری جانبی اثر می‌کند. چنانچه این دو مرکز در ساختمان بر یکدیگر منطبق نباشند علاوه بر حرکت جانبی زلزله یک ممان پیچشی نیز حول مرکز سختی به آن افزوده خواهد شد. تجارب زلزله‌های گذشته نشان می‌دهد پیچش بحرانی‌ترین عاملی است که منجر به خسارات عظیم یا فروپاشی ساختمان می‌گردد [۳، ۳۸]. بخش قابل توجهی از آثار پیچشی ناشی از به هم خوردن توزیع سختی به دلیل عدم ملاحظه موقعیت دیوارها در طراحی است [۳۱، ۲۳، ۱۵، ۴، ۳] (تصویر پانزده-هشت).
