# Role of Architects in the Seismic Performance of Conventional Medium-rise Buildings by Using the Experiences of Past Earthquakes

Original Research

Noorifard A, Mehdizadeh Saraj F, Role of Architects in the Seismic Performance of Conventional Medium-rise Buildings by Using the Experiences of Past Earthquakes. *Naqshejahan- Basic studies and New Technologies of Architecture and Planning*. 2018;8(1):35-45.

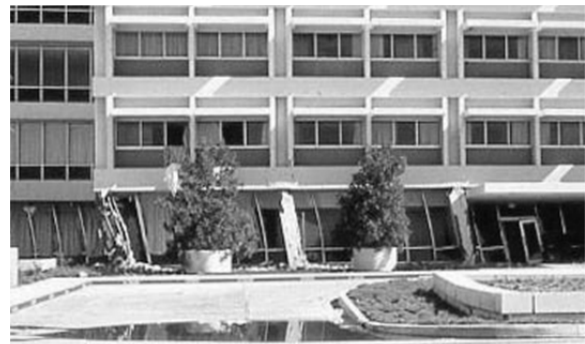
شکل ۲) ایجاد طبقه نرم در بیمارستان الیویو در زلزله ۱۹۷۱ سان‌فرانسیسکو در اثر حذف دیوارهای برشی طبقه همکف<sup>[1]</sup>

**عدم توزیع یکنواخت سختی:** علت بسیاری از خسارات سنگین در زلزله‌های گذشته که اغلب به فروپاشی کامل ساختمان منجر شده است، عدم توجه به توزیع یکنواخت سختی در ارتفاع بوده که موجب ایجاد پدیده‌ای به نام طبقه نرم شده است. در برخی از ساختمان‌ها اغلب در طبقه همکف به دلیل طرح معماری و کیفیت فضایی، تغییرات قابل توجه در سیستم‌های مقاوم جانبی در مقایسه با سایر طبقات اجتناب‌ناپذیر است. به این ترتیب بخش زیادی از کل تغییر مکان جانبی ساختمان متوجه این طبقه شده و نهایتاً منجر به تمرکز تنش‌ها در اتصالات طبقه بعدی می‌شود (شکل ۲) [1, 17].

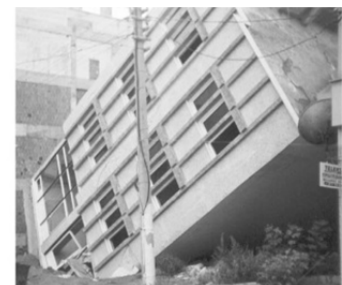
شکل ۳) واژگونی ساختمان<sup>[17]</sup>

۱) نسبت بین ارتفاع و بعد کوچک‌تر پلان برای کنترل لنگر واژگونی (شکل ۳) [17]

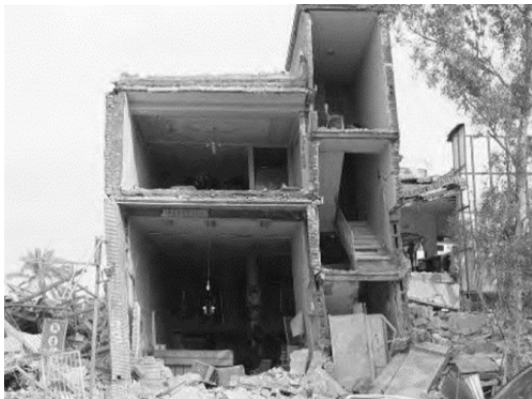
شکل ۵) فروپاشی خارج از صفحه‌ای دیوار؛ زلزله ۱۳۸۲ بم<sup>[25]</sup>

ج) فروپاشی خارج از صفحه دیوار در اثر نسبت کم ضخامت به ارتفاع یا ضعف اتصال بین دیوار و سازه<sup>[23, 24]</sup> (شکل ۵)

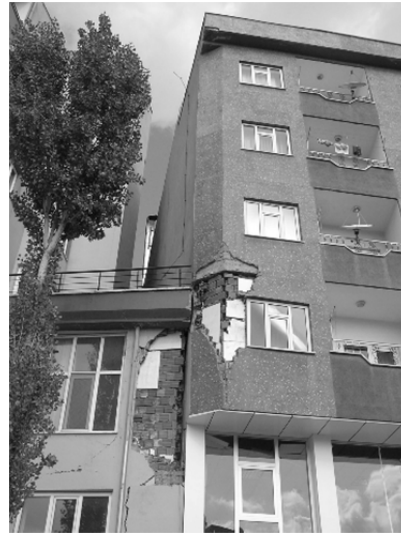
شکل ۴) آسیب ناشی از ضربه ساختمان مجاور، زلزله ۲۰۱۱ وان ترکیه<sup>[18]</sup>

زیبایی‌شناسی و ضوابط شهرسازی استفاده از فرم‌های نامنظم اجتناب‌ناپذیر است. در این مواقع با استفاده از درز انقطاع، قطعاتی از ساختمان که رفتارهای ناهمگن دارند از هم جدا شده و به یک شکل نامنظم به چند شکل ساده و مقاوم در برابر زلزله تبدیل می‌شود. بسیاری از خسارات وارده در زلزله‌های گذشته به‌دلیل عدم پیش‌بینی درز انقطاع یا عدم کفایت عرض درز بین ساختمان‌های مجاور بوده است (شکل ۴).

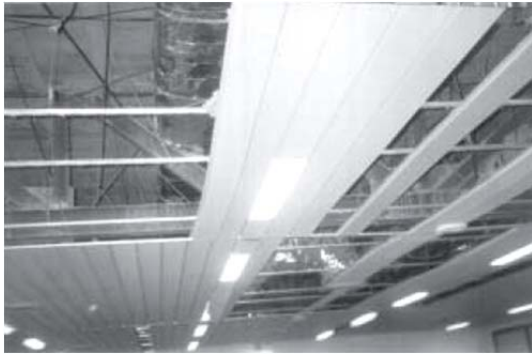
شکل ۹) فرو ریختن پنل های سقف کاذب؛ زلزله ۱۳۸۲ بم [24]

- الف) بازشدگی و شکست قلاب آویزها [28] (شکل ۹)
- ب) ترک خوردگی سطح اندود شده یا جدا شدن و فرو ریختن تایل های گچی [28]

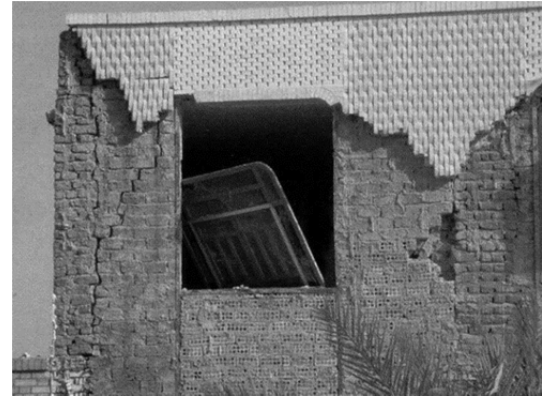
شکل ۷) فرو ریختن خارج از صفحه پنجره؛ زلزله ۱۳۸۲ بم [26]

- ۳) درها و پنجره ها
- الف) فرو ریختگی خارج از صفحه ای [24, 25] (شکل ۷)
- ب) فروپاشی در اثر تغییر شکل زیاد دیوارها [24, 25]
- ج) فرو ریختن دیوار فوقانی در اثر بیرون افتادن پنجره های فاقد نعل درگاه مجزا [24]
- د) مسدود شدن راه های فرار در اثر تغییر شکل درها

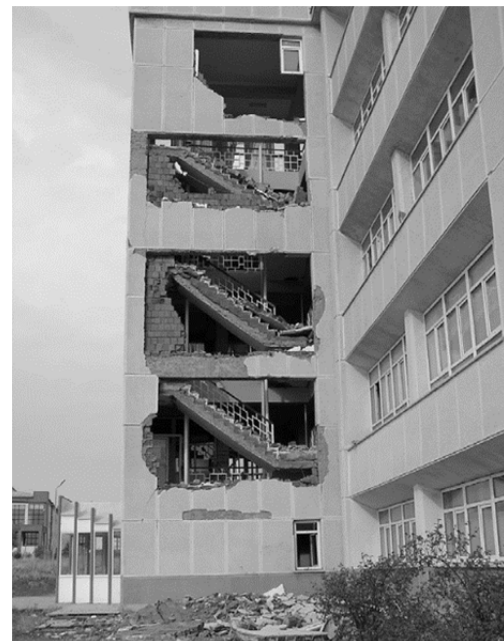
شکل ۸) خسارت وارده به دیوار و سازه پله؛ زلزله ۲۰۱۱ وان ترکیه [18]

- الف) اهمیت بالا از لحاظ راه نجات ساکنین پس از زلزله، علی رغم کم توجهی طراحان و مجریان [27]
- ب) خسارات وارد بر پله ها به سه صورت کلی خسارت پله، خسارت دیوارهای پیرامون یا هر دو (شکل ۸)

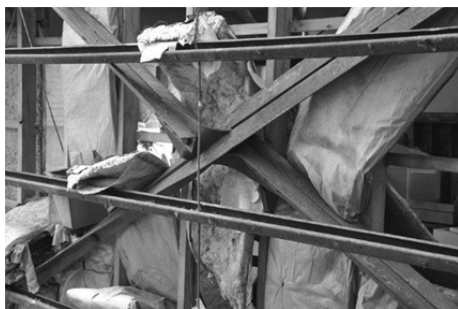
شکل ۱۲) کمانش پیچشی جانبی در محل تقاطع مهاربندی: زلزله ۲۰۱۱ تو هوکو ژاپن [33]

نقش معماران بر عملکرد لرزه‌ای ساختمان‌های میان‌مرتبه متعارف با بهره‌گیری از تجارب... ۴۱  
 (ج) کمانش درون صفحه‌ای یا برون صفحه‌ای بادبندهای لاغر [25, 29]  
 (شکل ۱۲)

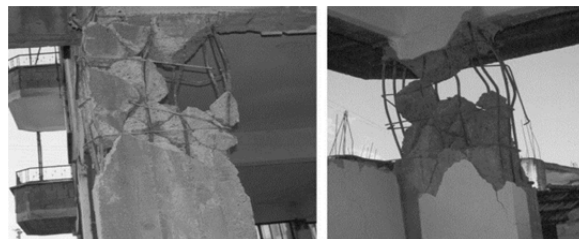
شکل ۱۰) شکست به دلیل فواصل زیادی خاموت‌ها در ستون [17]

الف) شکست ستون ها و تیرها در اثر فاصله زیاد خاموت ها (شکل ۱۰) [16, 17, 31, 32]

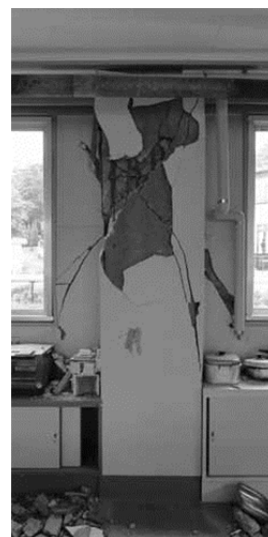
شکل ۱۱) شکست ستون و دیوارهای مجاور به دلیل بتن ریزی همزمان؛ زلزله ۲۰۱۱ تو هوکو ژاپن [33]

**۳) عدم رعایت تناسبات**  
 الف) شکست برشی ستون‌های محیطی کوتاه شده در اثر عمل متقابل دیوارها [16, 17, 21, 32, 33]  
 ب) ایجاد شکست در ستون و دیوارهای اطراف به دلیل بتن ریزی همزمان دیوار و ستون (شکل ۱۱) [33]  
 ج) شکست در اثر پدیده ستون ضعیف - تیر قوی [17, 31]

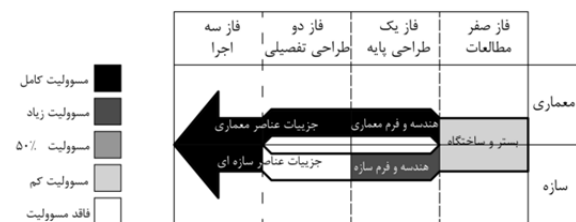
**شکل ۱۴** مدل نمایش‌دهنده نقش معماران در فرآیند طراحی و اجرای ساختمان‌های متعارف مقاوم در برابر زلزله با استفاده از طیف خاکستری رنگ؛ افزایش تیرگی سطوح به معنی نقش موثرتر و مسئولیت بیشتر معماران است (نگارندگان).

در این مدل فرآیند مطالعه، طراحی و اجرا به صورت یک فلش نمایش داده شد که به چهار بخش در امتداد طول و دو بخش در امتداد عرض تقسیم شد.

میزان نقش معماران در فرآیند مطالعه، طراحی و اجرای ساختمان‌های متعارف مقاوم در برابر زلزله در مدل طیفی پنج‌قسمتی ارایه شد (شکل ۱۴).

با توجه به این که پژوهش حاضر در ارتباط با ساختمان‌های متعارف بود، شکل ۱۴ در بخش مطالعات و اجرا به صورت یکپارچه و در بخش طراحی پایه و تفصیلی به تفکیک معماری و سازه ترسیم شد. همچنین فواصل خط‌چین جداکننده فاز دو و سه به دلیل اجرای همزمان، بیشتر از خط‌چین جداکننده مراحل قبلی
